Overview: Production error in version 1.0 harnesses; The immobilizer wire (orange/black) is in pin position #4 instead of pin position #5. Although an effort to correct the issue was made, some quantity of harnesses did get shipped before the issue was spotted. We are advising to inspect the harness BLADE connector before attempting to install harness or program the module. This issue is not known to affect the version 2 harnesses, which require no modification.

FTI-STP1: Notas de instalación y configuración

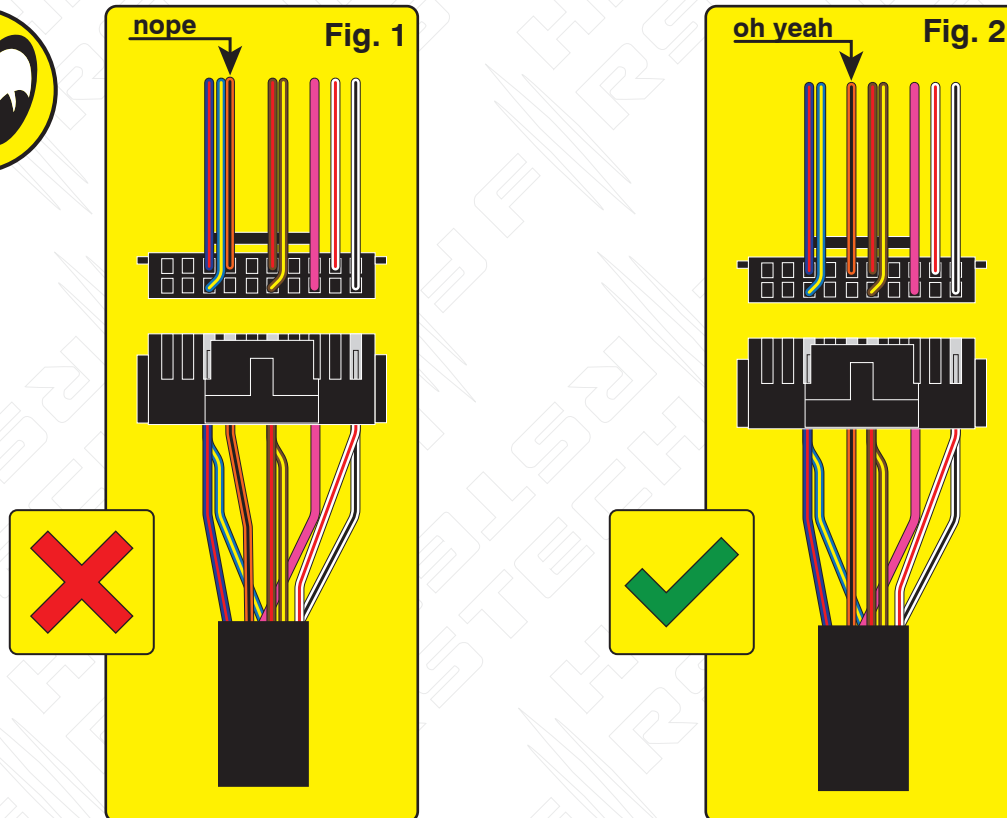
Issue: Module fails to program correctly to vehicle, does not allow the vehicle to be remote started.

Correction: Step 1.) Locate the orange/black wire and confirm whether it is positioned as illustrated in Fig. 1 or Fig. 2. If the wire is as illustrated in Fig.1, proceed with Step 2 through 5 and complete the repair procedure outlined, if the wire is as illustrated in Fig. 2, correction is not necessary, proceed with harness installation and module programming.

Step 2.) Using a pick, lightly depress the catch that secures the terminal in the housing then remove the wire and terminal from the housing.

Step 3.) Using a fine tip razor or utility knife, insert the blade beneath the terminal catch and raise it slightly, so that it can be reused to secure the terminal when reinserted into the BLADE connector housing.

Step 4.) Refer to Fig. 2 for correct position of the orange/black wire (next to brown/red) then reinsert the terminal, pressing lightly until the catch 'snaps' into place, securing the terminal in the connector housing.

Step 5.) The repair is complete, proceed with installation and programming.

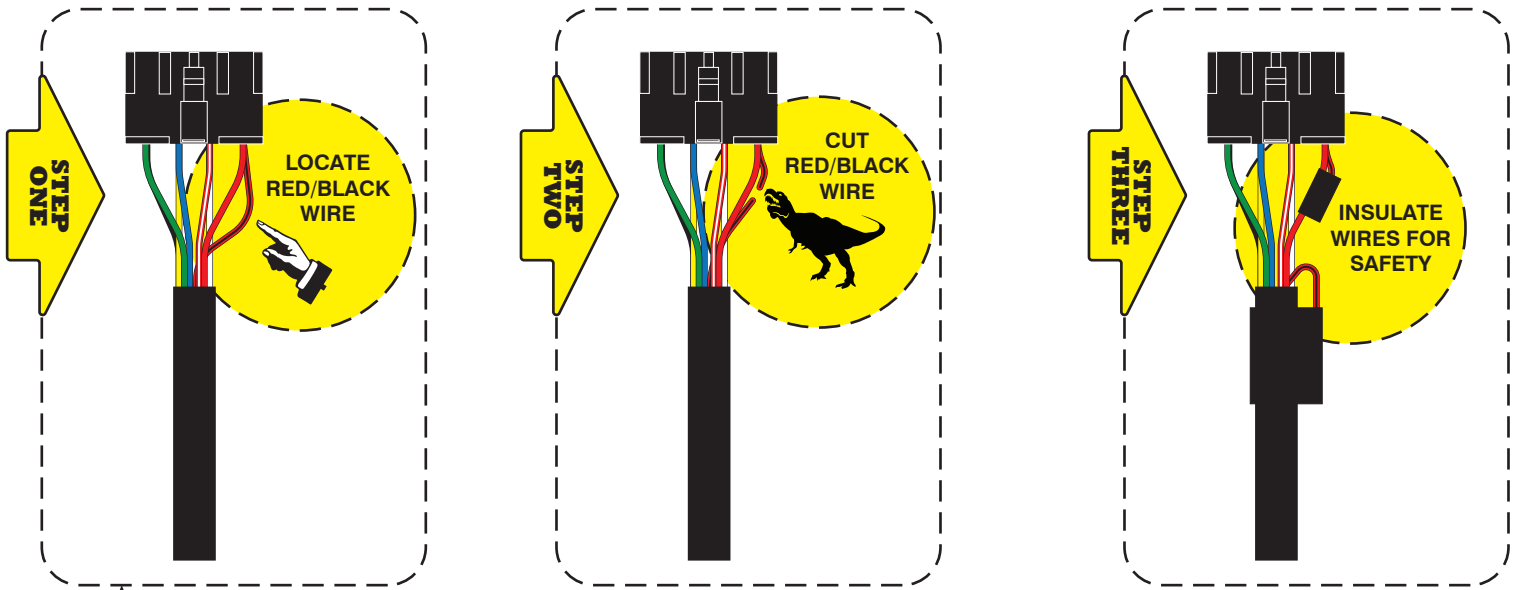
MODIFICACIÓN REQUERIDA PARA APLICACIONES A/T, SÓLO CON ARNÉS v 1.0

Problema: El arnés en T FTI-STP1 ha sido diseñado para ser compatible con A/T (transmisión automática) y M/T (manual transmisión), pero debido a un descuido en las primeras ejecuciones de producción, la selección se estableció por defecto en el modo M/T.

El uso de un arnés configurado para una aplicación M/T, en un vehículo equipado con A/T, podría provocar daños en el módulo del vehículo, se recomienda que el arnés vuelva al modo A/T antes de la instalación en vehículos equipados con transmisión automática.

Corrección: Localice el cable rojo/negro (+ embrague) proporcionado en el conector CN1 del conjunto del arnés principal. Corte el cable rojo/negro, ya sea al ras del conector CN1 o dejando suficiente cable expuesto para que pueda aislar y asegure los extremos del cable que quedan después del corte. Aísle cada uno de los extremos restantes del cable rojo/negro y asegúrelos para evitar cualquier posibilidad de cortocircuito. Si el cable rojo/negro ya ha sido desconectado, ninguna modificación adicional se requiere para aplicaciones A/T

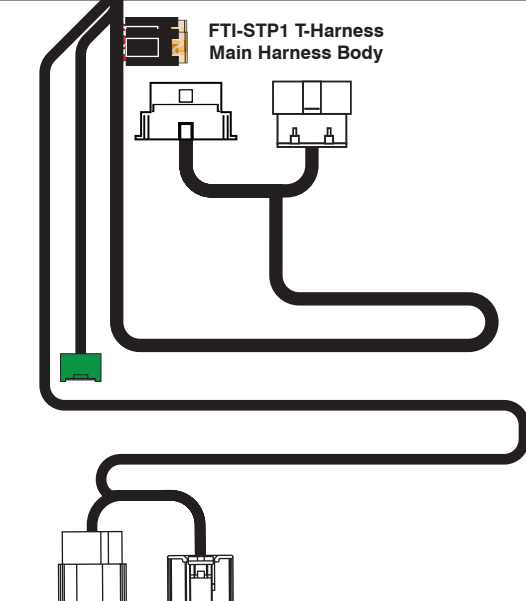
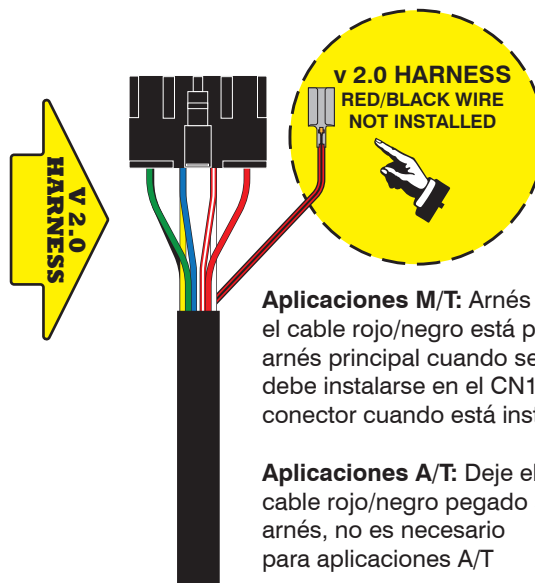
NO SE REQUIERE MODIFICACIÓN CUANDO SE UTILIZA FTI-STP1 (v 1.0) ARNÉS EN APLICACIONES M/T, O CUANDO UTILICE EL ARNÉS FTI-STP1 (v 2.0)
