Descripción general: Conector de cerradura de puerta mal cableado, se requiere reparación en campo.

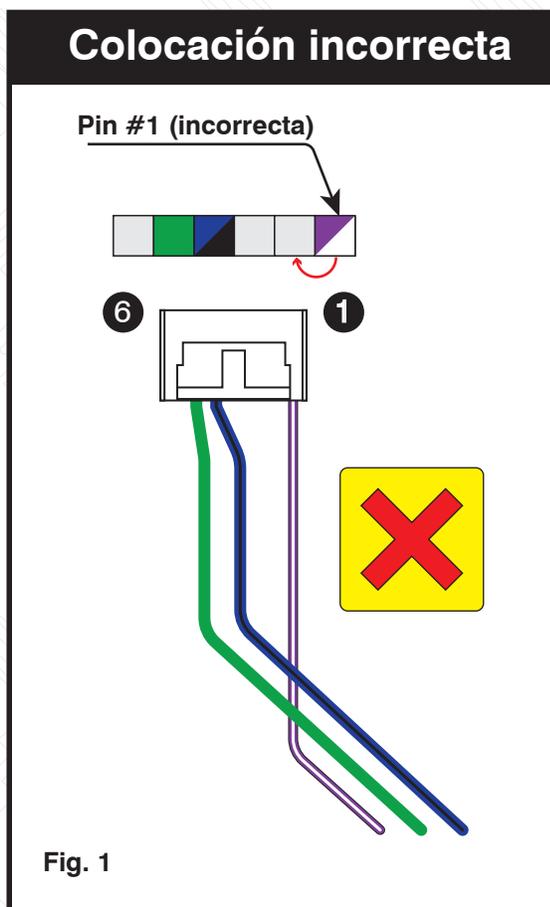
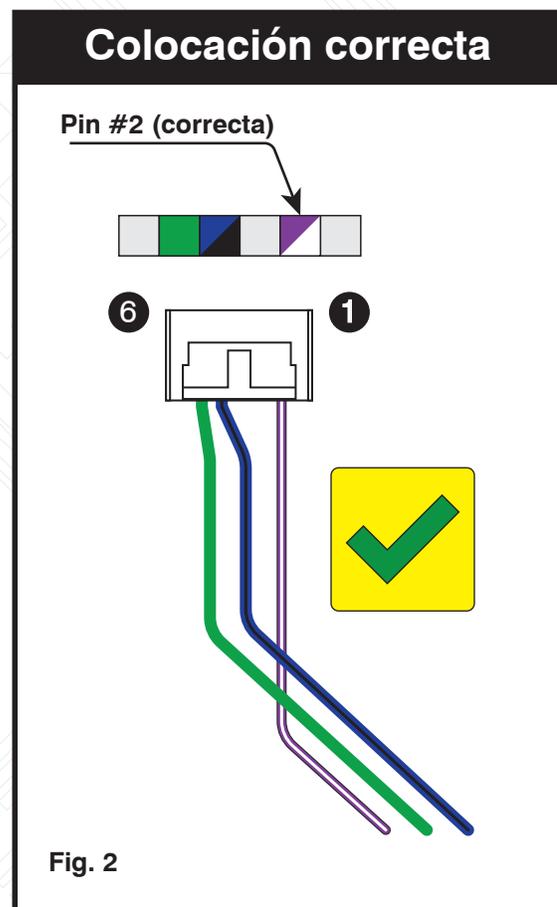
Problema: una revisión de las muestras más recientes de arneses en T FTI-TLP4 reveló un cable de salida troncal fuera de lugar en el conector de 6 pines conector de accesorios de bloqueo que requiere que el cable se reubique en la posición correcta, para garantizar un funcionamiento seguro cuando se usa. **El uso del arnés sin abordar el problema dará como resultado una falla en el control del maletero/escotilla, y es posible daño al vehículo BCM.**

Corrección: El cable morado/blanco del arnés en la última producción de arneses FTI-TLP4 se insertó en el posición normalmente utilizada para la conexión de alimentación de +12 V en el arnés de accesorios. Antes de completar la instalación, el instalador debe reubicar el cable morado/blanco del arnés en la posición correcta, 1 espacio hacia adentro en el conector de 6 pines, vea ilustraciones a continuación en la Fig. 2. Para reubicar la terminal, usando un pico fino o un cuchillo tipo Olfa, presione la lengüeta de bloqueo de la terminal y tire de la cable de la carcasa del conector. Una vez que la terminal ha sido removida de la carcasa, nuevamente usando el pico o cuchillo, levante la lengüeta de bloqueo aproximadamente 1/16" (1,5 mm) y vuelva a insertar el terminal en la posición correcta. Si en el examen inicial de el arnés el conector del accesorio de bloqueo se parece a la ilustración de la Fig. 2, no es necesario modificarlo, el cable está en la posición adecuada.
